# ！農作業事故警報！

## 耕耘機の農作業死亡事故 が発生しています!!

○農作業中、耕耘機(バック状態)とビニルハウスの骨組みに挟まれ、腹部及び胸部を圧迫され死亡(10月・熊本地域)

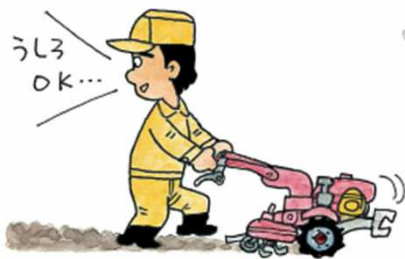
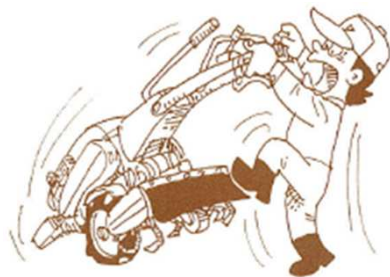
✓ バックしたときに障害となる立木、格納庫の壁、ハウスの壁、崖などがな

作業開始前に、足元や周りの障害物の状況を確認して事前に除去するとともに、バック時の後方確認を行います。

後退時は跳ね上がりに注意しましょう。
